VEISTOLAN SIVUKAMARITUPA YHDISTYSTEN TALOKSI

MATTI MÄKELÄ, JUSSI KALLIOKOSKI, MATTI PALOSAARI
JA SULEVI RIUKULEHTO

2025

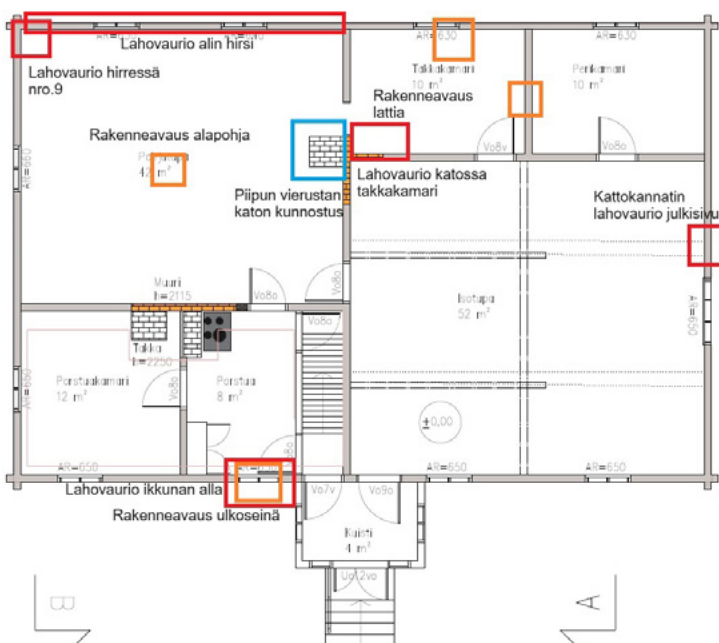
VEISTOLAN POHJAPIIRROS, JOHON MERKITYY RAKENNEVAUSTEN(ORANSSI), LAHOVAURIIDEN(PUNAINEN) JA KUNNOSTUKSEN(SININEN) PAIKAT. PIIRROS MATTI PALOSAARI.

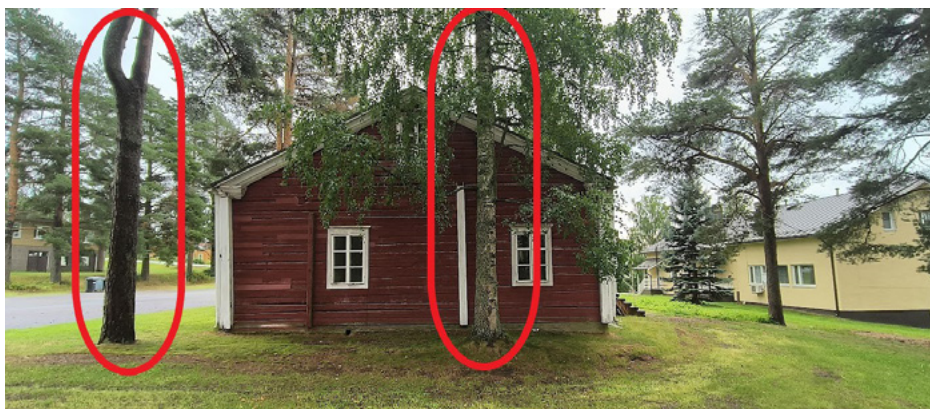
Rakennuksen vieressä kasvavat kaksi mäntyä ja yksi koivu aiheuttavat myös rasisitusta rakennukselle ja ehdottaisinkin, että kuvissa 6 ja 7 olevat puut kaadetaan. Puista tulevat havut ja lehdet tukkivat rakennuksen räystäskourut ja syöksytorvet, jolloin sadevedet ohjautuvat kouruilta suoraan hirsiseinälle. Myös puiden juuret tekevät rakennuksen sokkeleille tuhoa, varsinkin koivun juuret. Koivunjuuret kasvavat jopa betonisokkelin läpi. Lisäksi puiden havut ja lehdet lahotessaan nostavat maanpintaa, kuten rakennuksen takasivulla on käynyt.

RAKENNUKSEN VIERELTÄ POISTETTAVA KOIVU. KUVA MATTI PALOSAARI.

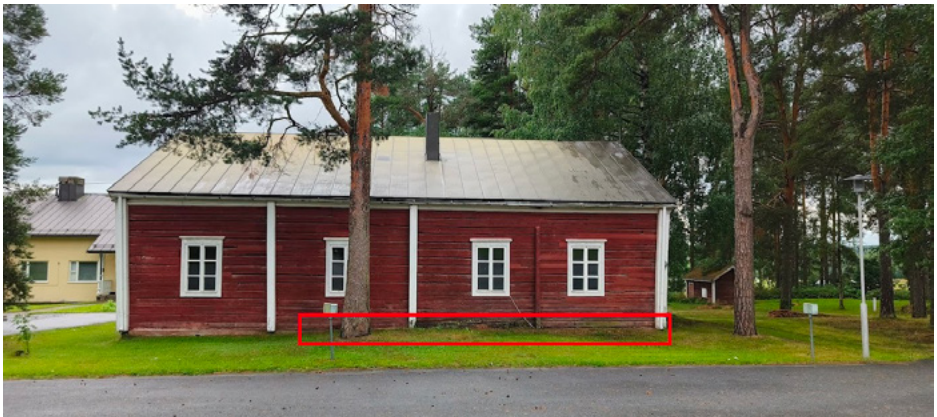
Rakennetarkastelun perusteella hirsirunko on pääosin vielä suhteellisen hyväkuntoinen eikä merkittäviä vaurioita havaittu. Rakennuksen hirsirakenteissa oli havaittavissa kosteutta ja lahovauriota muutamissa kohdissa. Suurimmat vauriot kohdistuvat talon vanhan sisäänkäynnin ja pohjatuvan päädyn alueille. Lisäksi pohjatuvan ulkonurkassa on alkavaa lahovauriota lattiasta ylöspäin laskettuna hirressä numero 9. Tämä lahovaurio johtuu takasivun räystäskourun tukkeutumisesta ja ruostumisesta, jolloin kaikki katolta

tuleva sadevesi ohjautuu rakennuksen pohjatuvan puoleiseen nurkkaan. Nurkkaa pitkin vesi pääsee valumaan hirsien liitoksiin ja samalla pitämään ne kosteina. Raportissa aiemmin mainittu lähimpien puiden kaataminen tulee auttamaan tilannetta, koska räystäskourujen puhdistaminen helpottuu ja ehkä jopa poistuu kokonaan, kun puiden lehdet ja havut eivät enää tuki kourua. Lisäksi rikkootunut/puhki ruostunut räystäskouru tulee uusiksi, jotta vesi ei enää pääse valumaan seinälle. Lisäksi kuistin vierellä oleva lahovaurio tulee korjata vaihtamalla hirret uusiin niiltä osin, kun lahovauriota löytyy. Tämä kannattaa tehdä vasta, kun kellarin sienitilanne on varmistunut ja korjaussuunnitelma on varmistettu. Takasivulla maan nousemisesta johtuva lahovaurio kannattaa korjata samalla kun maanpintaa lasketaan. Kengitystyötä ei kannata kuitenkaan tehdä ennen kuin vaurioiden syyt on poistettu.

ALIMMAT HIRRET LAHONNEET MAANPINNAN NOUSUN TAKIA. KUVA MATTI PALOSAARI.

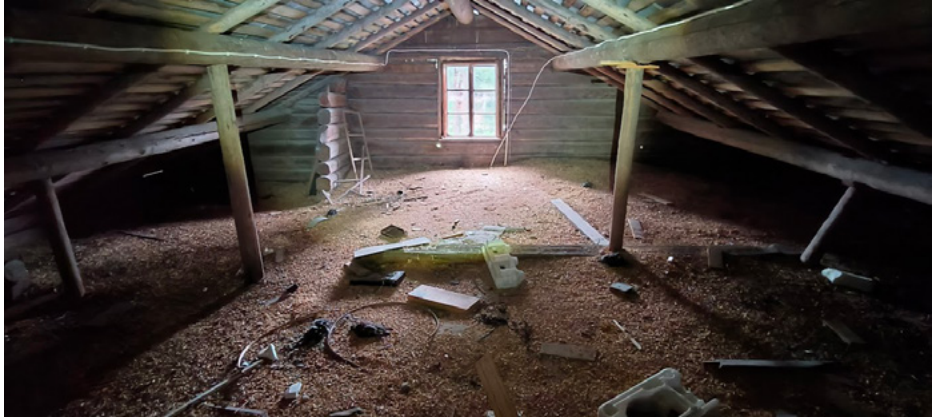
Perinteisesti välipohjassa on käytetty eristeenä, kunntaa, sahajauhoja, kutterinlastua, sammalta yms. mitä on ollut saatavilla. Eristettä on yleensä ollut noin 300–400 mm.

VÄLIPOHJAN ERISTEET ISONTUVAN PÄÄLLÄ. KUVA MATTI PALOSAARI.

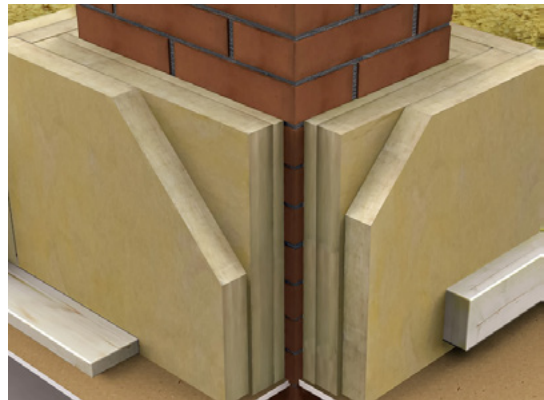
Välipohjan lävistää kaksi hormia. Hormien vierustassa on tyypillisesti käytetty hiekkaa, joka on estänyt kuumuuden leviämisen viereisiin eristeisiin. Ajansaatossa hiekka yleensä varisee alapuolen huonetiloihin ja saattaa siten aiheuttaa tulipalovaaran, kun palavaa eristemateriaalia pääsee kosketuksiin hormin kanssa. Nykylainsäädännön mukaan hormit tulee eristää välipohjan läpiviennissä palamattomalla A1-luokan materiaalilla. Jos tulipesiä aiotaan

HAVAINNEKUVA PIIPUN NYKYMÄÄRÄYKSET TÄYTTÄVÄSTÄ LÄPIVIENNISTÄ VÄLIPOHJASSA. KUVA MATTI PALOSAARI.

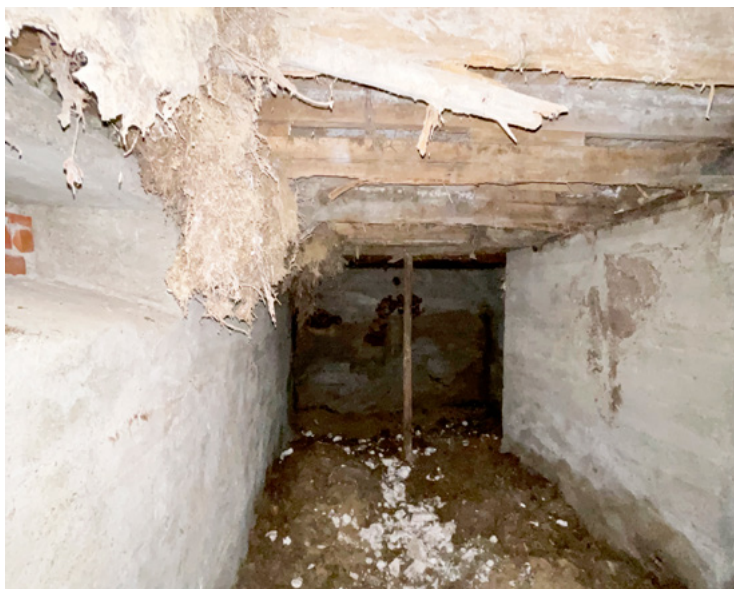
Ainoa kosteus, joka tutkimuksissa havaittiin, oli kellarin katossa olevat välipohjakkannattimet/lattiavasat, ja kellarin seinien kohonneet kosteusarvot, jotka olivat sellaisessa kosteudessa, että se mahdollistaa mikrobien lisääntymisen ja lahottaj sienien ilmestymisen. Veden nouseminen kellariin pystytään estämään salaojittamalla rakennus, mutta tällöin täytyy tehdä erittäin tarkka salaojitussuunnitelma, jotta talon perustukset eivät operaation aikana vaurioidu. Perinteiset alapohjistaan tuulettuvat talot eivät tarvitse salaojitusta sokkelin yläpuolisten rakenteidensa puolesta.

Ulkoisen kosteusrasituksen poistaminen, ilmanvaihdon lisääminen ja lahonneiden lattiavasojen vaihtamisen jälkeen, pystyy rakennuksen kellarin osalta ottaa käyttöön. Kellarin sienilöydös on kellarisieni, *Coniophora puteanea* (Laboratoriotutkimus), tällöin riittää, että kellarin rakenteet saadaan kuivumaan ja ilmanvaihto toimimaan. Sienen varma tunnistaminen on tärkeää, jotta rakenteita ei aleta purkamaan liikaa tai liian vähän. Tämän takia sienestä ja rihmastosta otettiin näytteet, jotka lähetettiin mykologin tutkitaviksi.

KELLARIN KOSTEUDEN VAURIOITTAMA VÄLIPOHJA. KUVA JUSSI KALLIOKOSKI.

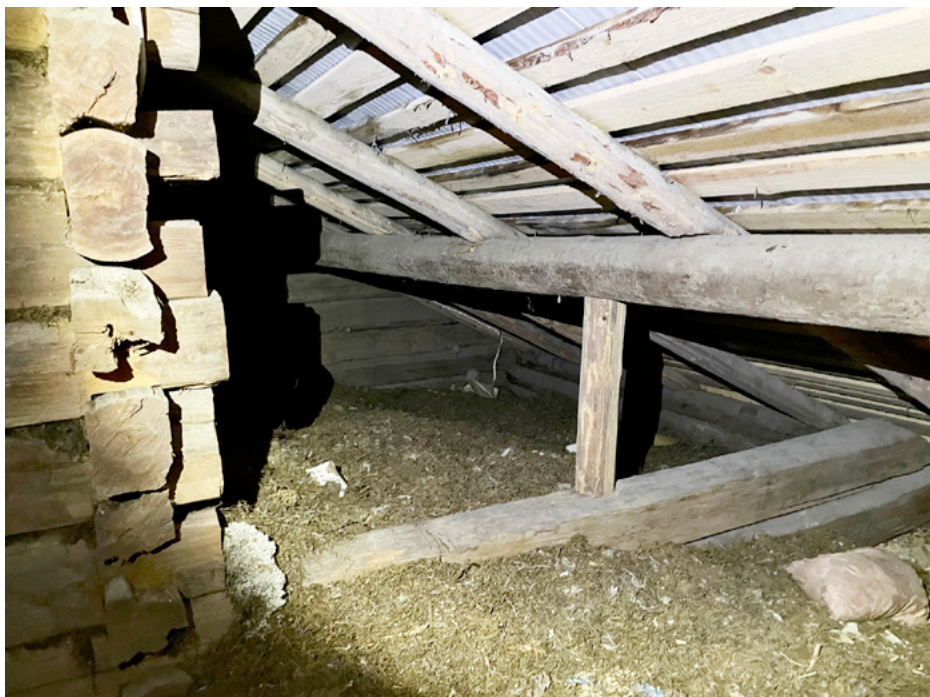
VÄLIPOHJAN HYVÄKUNTOISET SAMMALTÄYTYTEET OVAT NÄKYVISSÄ ULLAKOLLA.
KUVA JUSSI KALLIOKOSKI.

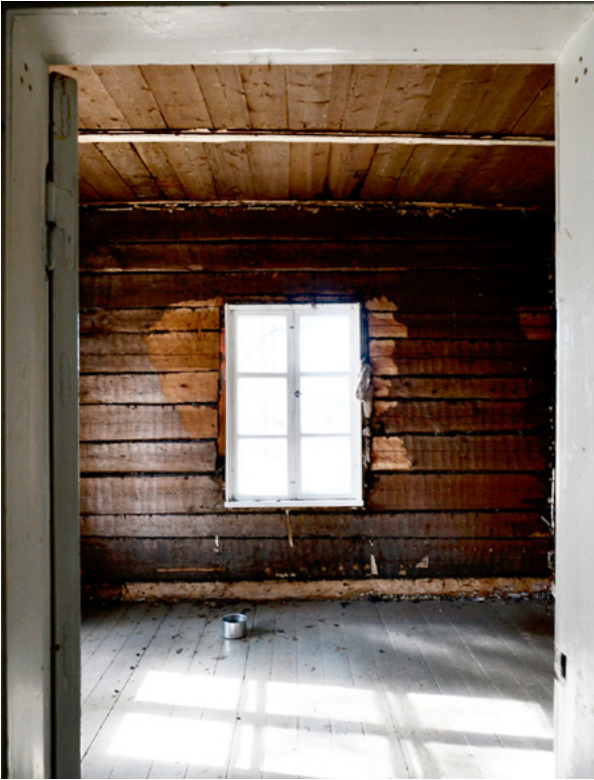
TALON KAIKISSA HUONEISSA ON MYÖHEMMIN VAIHDETUT, MALLILTAAN TALON ILMEESEEN SOPIVAT HYVÄKUNTOISET KUUSIRUUTUISET SISÄÄN-ULOS AUKEAVAT IKKUNAT. KUVA JUSSI KALLIOKOSKI.

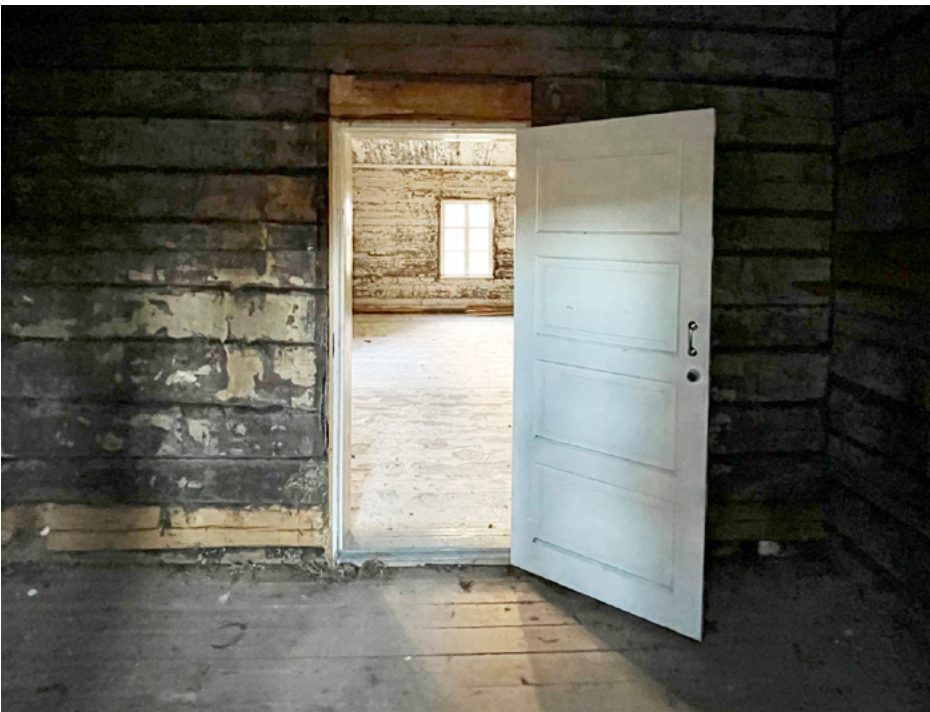
TALON OVET ON VAIHDETTU LUULTAVASTI SIIRRON YHTEYDESSÄ NELIPEILISIIN OVIIN, JOTKA OVAT VIELÄ HYVÄKUNTOISET, MUTTA POIKKEAVAT PEILIAOTUKSELTAAN JA MITTASUHEILTAAN ALUN PERIN TALOSSA OLLEISTA OVISTA. KUVA JUSSI KALLIOKOSKI.

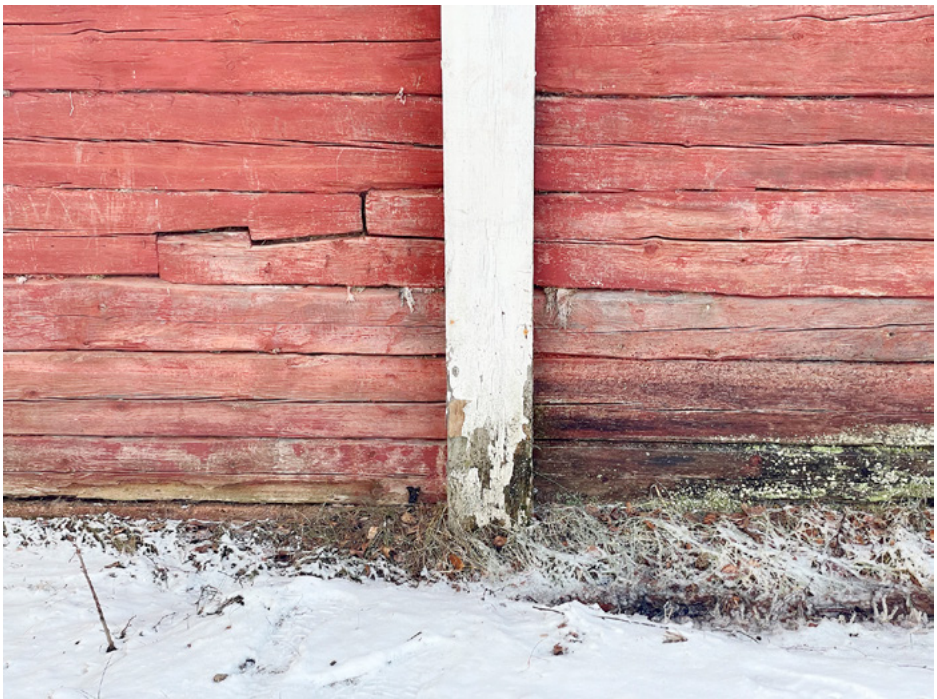
HIRSISEINÄN VAURIOITA POHJATUVAN PUOLEISELLA SEINÄLLÄ. HIRREN JATKOSKOHDASSA VASEM-MALLA ON KÄYTETTY HAMMASLAPALIITOSTA. KUVA JUSSI KALLIOKOSKI.

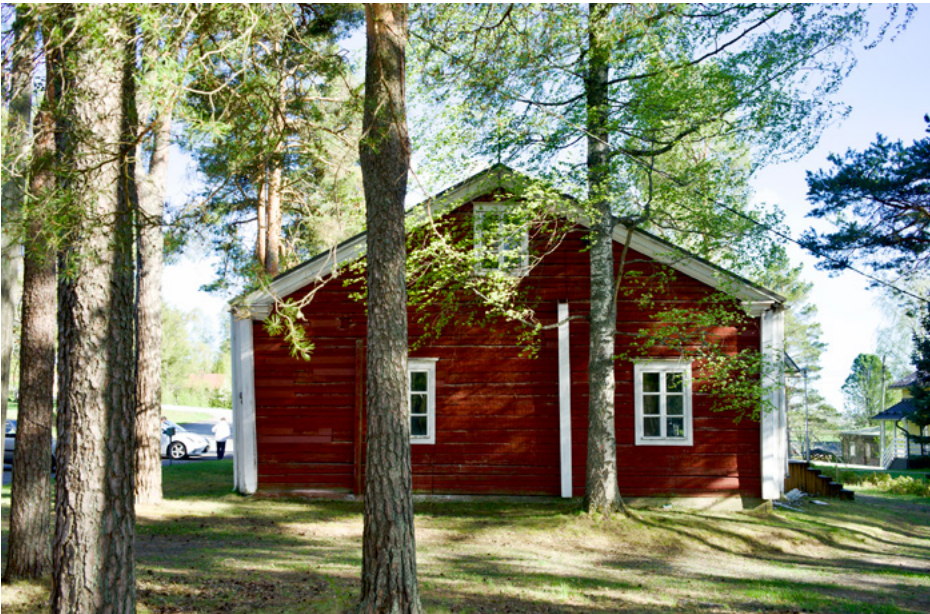
RAKENNUKSEN PÄÄDYSSÄ ON LÄHELLÄ PUUSTOA. KUVA JUSSI KALLIOKOSKI.

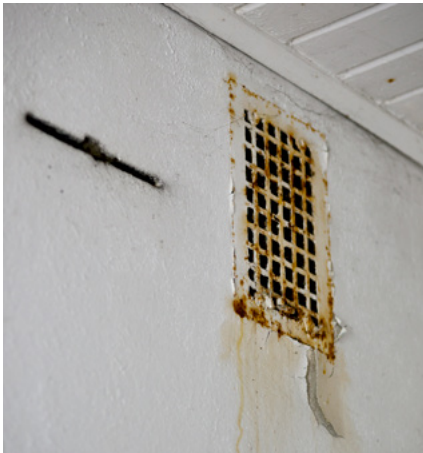
RAKENNUKSEN TALOTEKNIikka ON PURETTU PAINOVOIMAISTA POISTOILMAKANAVAA LU-KUUNOTTAMATTA. KUVA JUSSI KALLIOKOSKI.
