NEITSYT MARIAN KUOLONUNEEN NUKKUMISEN KIRKKO KONTUPOHJASSA

Marina Vituhnovskaja-Kauppala

RAKENNUSMITTAUKSIA KARJALOISSA 1894-2001

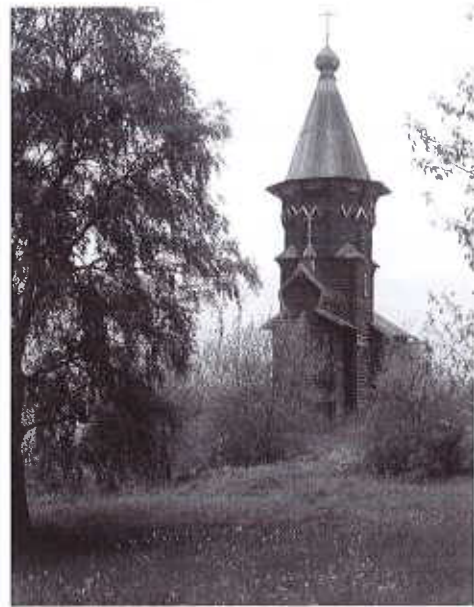
Kontupohjan kirkko. / valokuva: MMA 1993.

Kontupohjan kirkko kuului telttakattokirkkotyyppiin. Kirkon päähuone koostui korkeasta, nelikulmaisesta salvoksesta, jonka päällä oli kaksi kahdeksankulmaista salvosta; ylimmäisen päällä oli telttakatto. Tornin kaulaosan laudoista tehty ”kaulus” sekä teki kirkon siluetista rikkaamman että heitti sadeveden mahdollisimman kauas kirkon seiniltä.

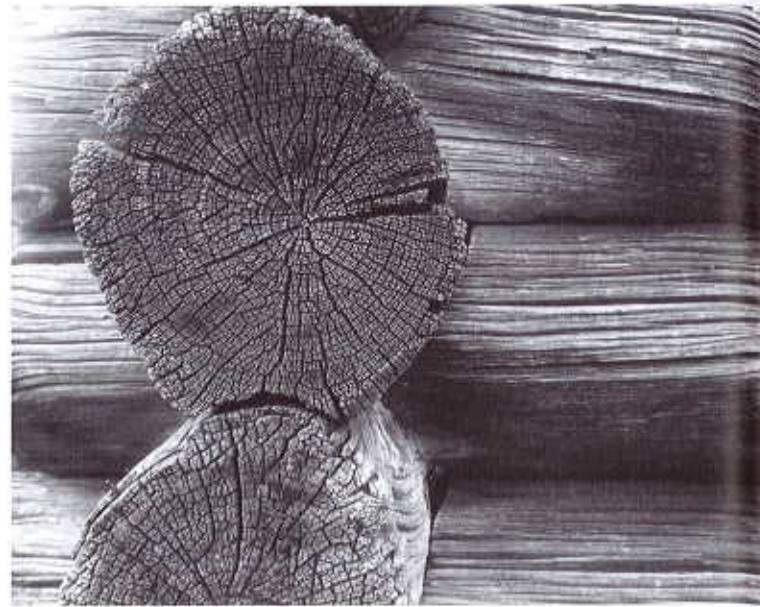
Kirkon järeitä hirsikertoja. / valokuva: MMA 1993.

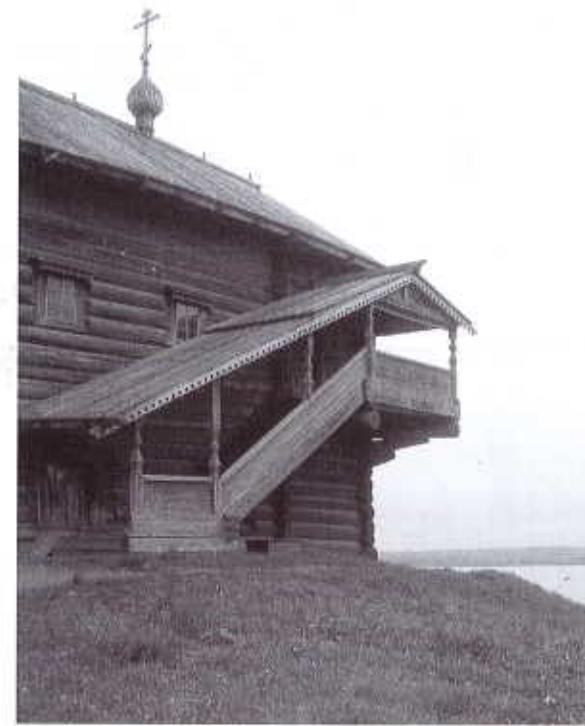
Kirkon pohjoispuoleiset portaat. / valokuva: MMA 1993.

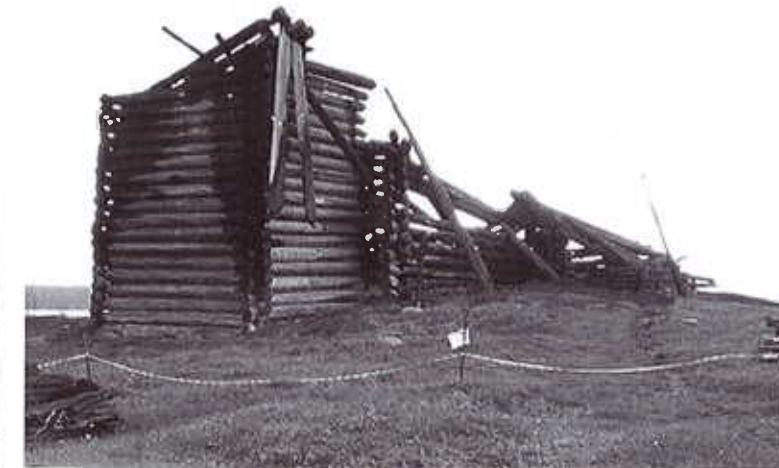
Kontupohjan kirkko tuhopolton jäljiltä elokuussa 2018 / NN

Tuhopoltto: 10. elokuuta 2018 kello 9.33 Kontupohjan palokuntaan tuli ilmoitus, että kirkko on tulossa. Palomiehet saapuivat paikalle pian, mutteivät ehtineet pelastaa rakennusta, joka paloi hyvin nopeasti melkein kokonaan. Vähän myöhemmin tutkittaessa selvisi, että kirkon oli polttanut 15-vuotias poika, joka kuului saatananpalvojärjestöön. Hän oli valuttanut kirkon pohjoisjulkisivulle viisi litraa bensiiniä ja sytyttänyt kirkon tuleen. Tuhopolttaja löydettiin ja pidätettiin samana päivänä.

Jälleenrakennus?: Karjalan tasavallassa ja koko Venäjän asiantuntijoiden keskuudessa on meneillään keskustelu siitä, pitääkö kirkko jälleenrakentaa (ainutlaatuudesta rakennuksesta on säilynyt enintään 10 prosenttia). Osa restauroijista on sitä mieltä, että kirkko voidaan rakentaa, koska siitä on säilynyt runsas tutkimusmateriaali, mm. mittauspiirustuksia ja valokuvia, joiden pohjalta on mahdollista rakentaa uusi samanlainen kirkko. Restauroija Tatjana Vahramejeva on sitä mieltä, että restaurointi maksaisi vähintään 80 miljoonaa ruplaa (1,2 miljoonaa dollaria) ja vaatisi kahden vuoden työn.³⁾ Toinen asiantuntijaryhmä on sitä mieltä, että raha olisi parempi käyttää muiden ainutlaatuisten puurakennustaiteen muistomerkkien restaurointiin ja säilyttämiseen.
