Kunnostustöiden aiheuttama samennus Koskenkylänjoella

Helsinki 2009

Uudenmaan ympäristökeskus

UUDENMAAN YMPÄRISTÖKESKUKSEN RAPORTTEJA 4 | 2009
Uudenmaan ympäristökeskus

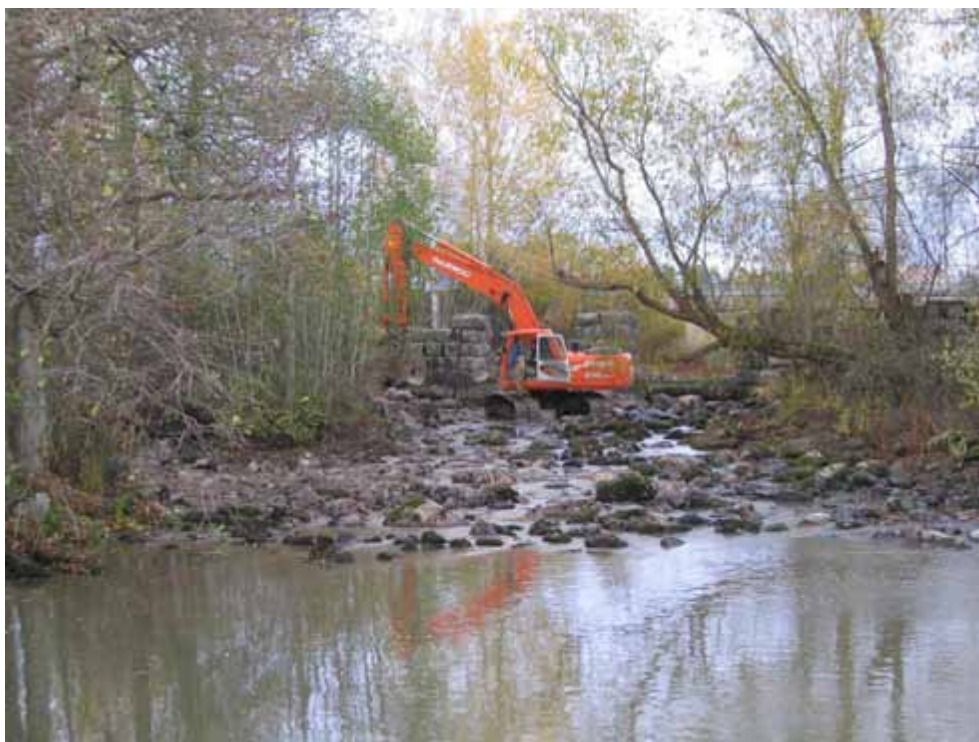
Kuva 1. Mickelspiltomin Kvarnforsin kunnostus meneillään 17.10.2006. Kunnostuksesta aiheutuvan samennuksen mittaamiseksi alkoi seuraavalla viikolla tutkimus Sävträsketin Kvarnforsissa.

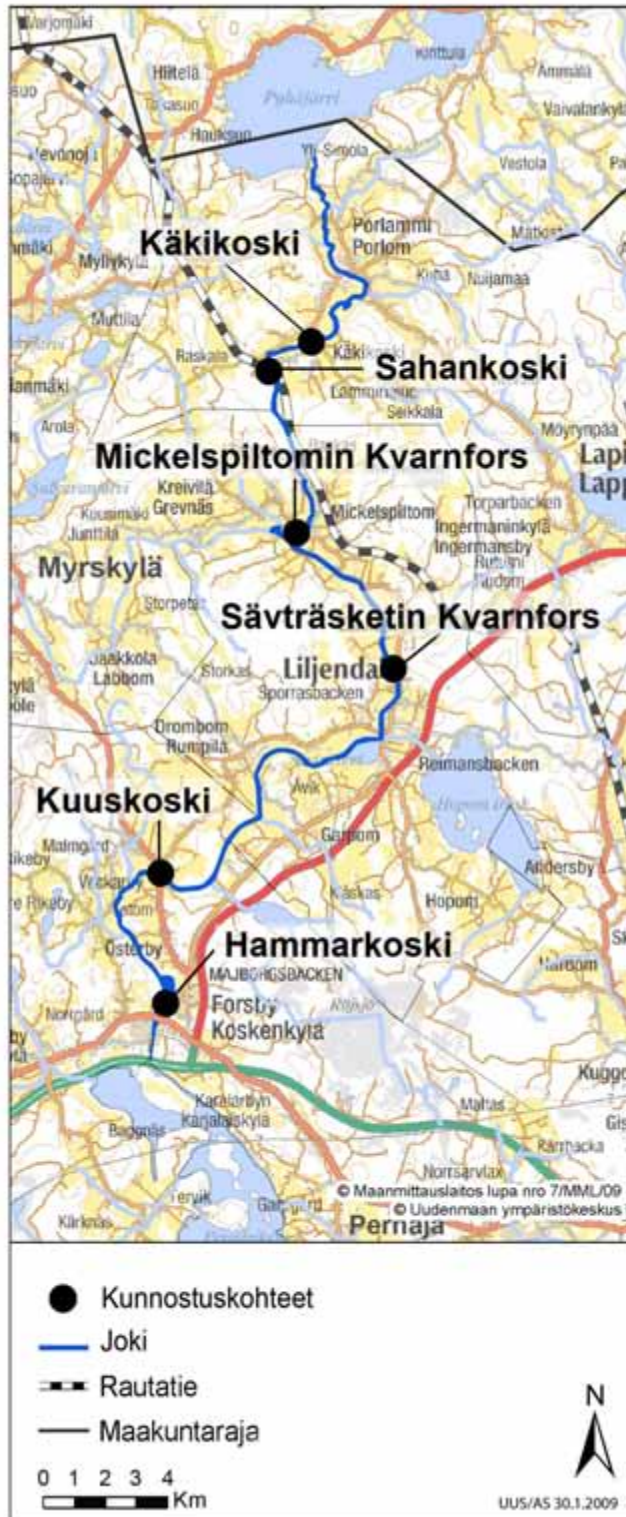
Kartta 1. Koskenkylänjoen kunnostuskohteet vuosina 2006–2008. Kuuskosken kalatie ja sivu-uoman kunnostus toteutettiin vuonna 2008. Muut kunnostuskohteet kunnostettiin vuosina 2006–2007.

Koskenkylänjoen virtavesikunnostushankkeeseen liittyen vuosina 2006–2007 kunnostettiin kalataloudellisesti viisi koskea Koskenkylänjoen keski- ja alajuoksulla: Hammarkoski, Sävträsketin Kvarnfors, Mickelspiltomin Kvarnfors, Sahankoski ja Käkikoski (kartta 1). Mickelspiltomin Kvarnforsiin rakennettiin myös luonnonmukainen kalatie. Vuonna 2008 rakennettiin erillisenä hankkeena Kuuskoskelle luonnonmukainen kalatie ja kunnostettiin kalataloudellisesti Kuuskosken sivu-uoma (Lempinen 2009).

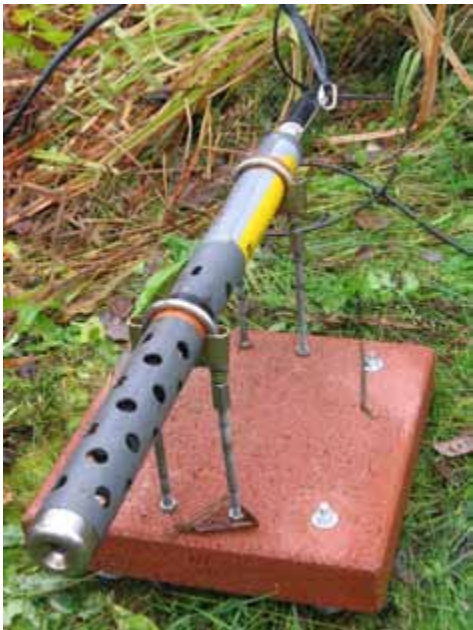
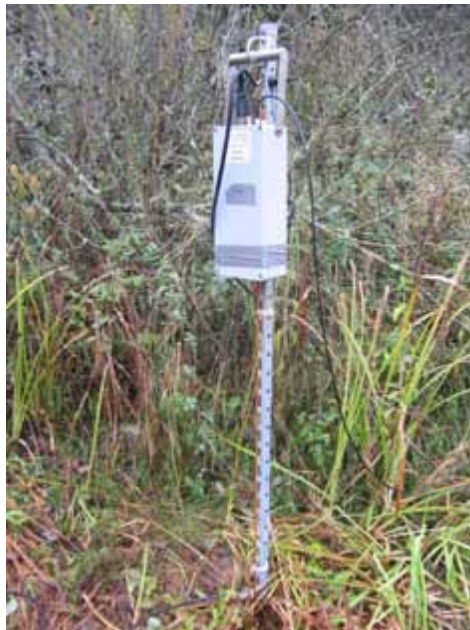
Kuva 2 (vasen) ja kuva 3 (oikea). Koskenkylänjoen sameusmittauksessa käytetty anturi (kuva 2) asennettuna puutarhalaatalle. Sukeltaja asetti laatta-anturi -yhdistelmän joen pohjalle. Anturilta mittaustieto johdettiin kaapelilla rannalle asennettuun mittausasemaan (kuva 3).

Mittaus perustui valon takaisinsirontaan. Valmistajan antama tarkkuus laitteistolle oli 2 NTU-yksikköä tai ± 5 % arvosta. Mittauslaitteisto oli varustettu mekaanisella pyyhkimellä likaantumisen estämiseksi. Mittaussuureena käytettiin NTU-yksiköitä, jotka vastaavat laboratoriossa mitattavia FTU-yksiköitä. Yksi NTU-yksikkö vastaa noin 1 mg/l kiintoainepitoisuutta. NTU-mittaustulokset vastaavat NPC-kiintoainetta.

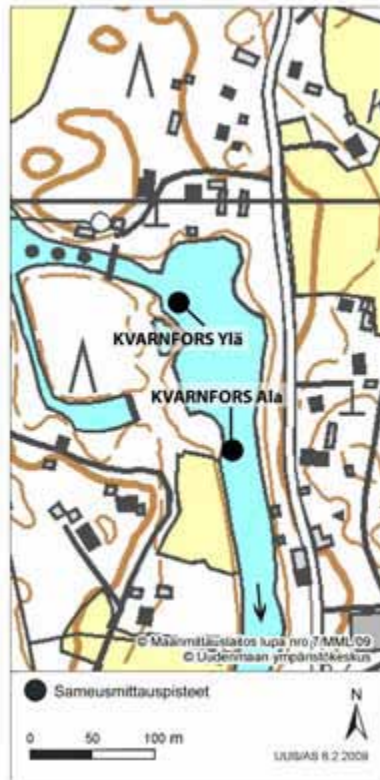
Kartta 2. Sameusmittauslaitteistojen sijainti Sävträsketin Kvarnforsin alapuolella.

Sävträsketin Kvarnforsin alapuolelle asennettiin kaksi jatkuvatoimista sameusmittauslaitteistoa (kartta 2). Toisen laitteiston (yläsema) mittaasanturi sijoitettiin kunnostuskohteen alapuolelle kosken alasuvantoon päävirtauksen kohdalle noin 30 metrin päähän koskesta (kuva 4). Toisen laitteiston (ala-sema) mittaasanturi sijoitettiin noin 150 metriä kosken alapuolelle kohtaan, jossa uoma kapenee suvan-

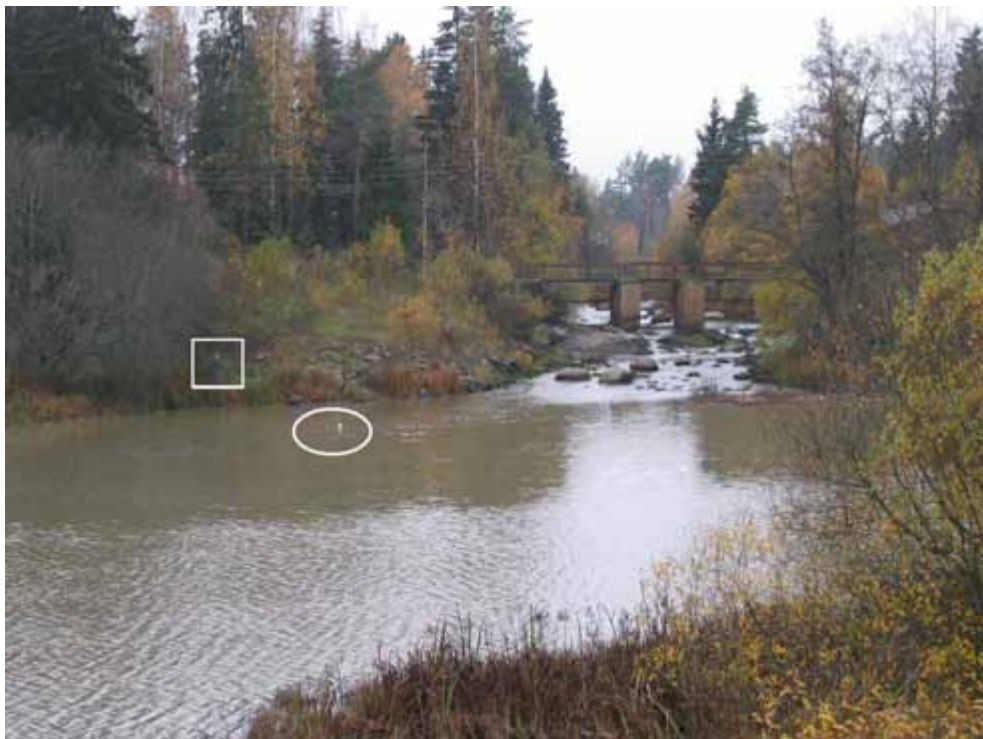
Kuva 4. Yläseman mittausanturin sijaintialue joessa (ympyröity) ja mittausaseman sijainti rannalla (neliö).

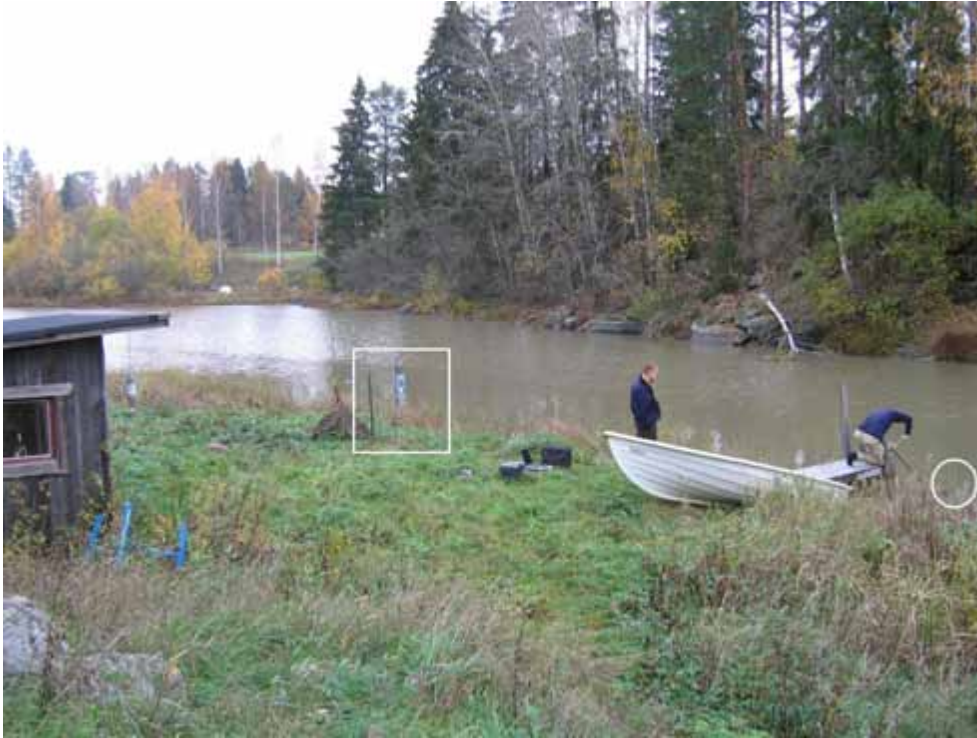
Kuva 5. Ala-aseman mittausanturin sijaintialue joessa (rengas) ja mittausaseman sijainti rannalla (neliö).

non jälkeen (kuva 5). Anturit sijoitettiin 30–50 cm pohjan yläpuolelle. Anturit mittasivat 15 minuutin välein. Laitteisto asennettiin ja mittaus alkoi 23.10.2006 iltopäivällä. Mittaus päättyi ja laitteisto poistettiin 10.11.2006.

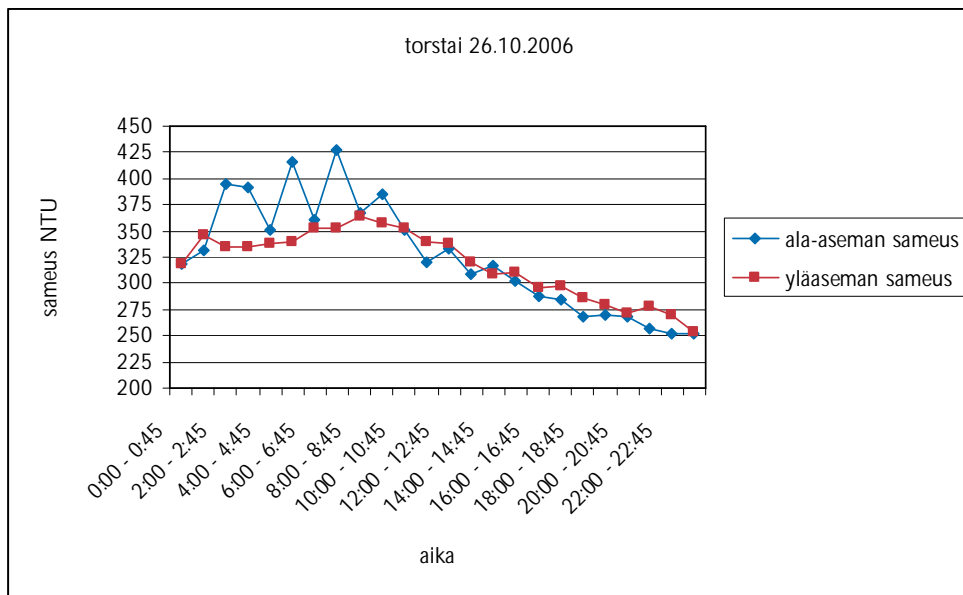
Kuva 11. Sävräsketin Kvarnforsin ylä- ja ala-aseman sameusmittausten tuntikohtaisten keskiarvojen kehitys 26.10.2006.

Torstai 26.10. oli ensimmäinen päivä, jolloin tehtiin vettä sementavia töitä. Kunnostuksessa tarvittavien kivien siirtoa osittain rannalla ja osittain vedessä tehtiin klo 13.30–17.00. Aamulla ennen töiden aloittamista ala-aseman sameusarvo heittelehti ja korkeimmat tuntikeskiarvot olivat yli 400 NTU:n (kuva 11). Sementavien töiden aikana sameusarvot olivat laskussa eikä äkillisiä nousuja tapahtunut. Myöhään illalla päädyttiin 250 NTU:n tasolle.

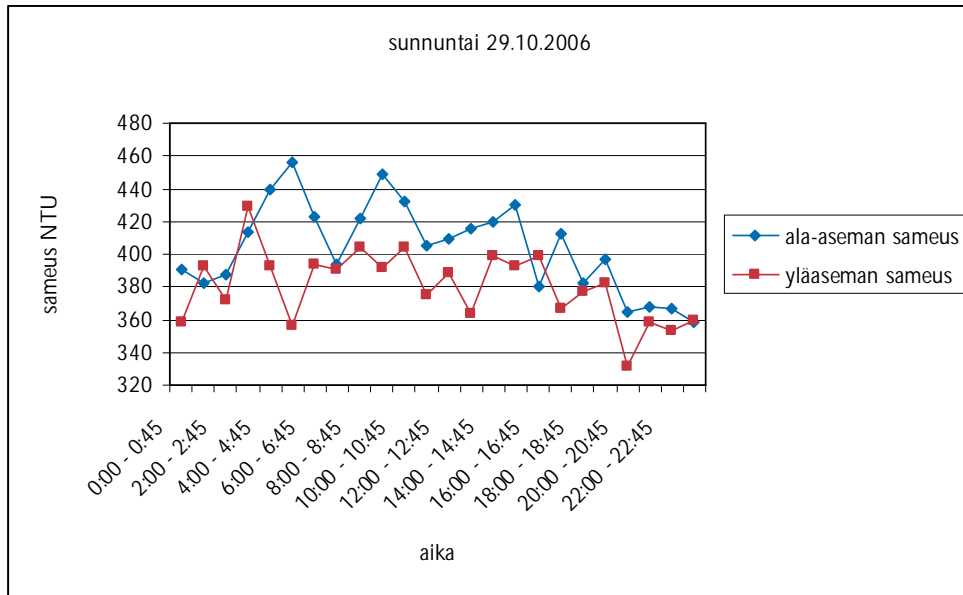
Kuva 14. Sävträsketin Kvarnforsin ylä- ja ala-aseman sameusmittausten tuntikohtaisten keskiarvojen kehitys 29.10.2006.

Viikonloppuna 28.–29.10. kummankin aseman sameusarvot vaihtelivat ja erosivat vähän mutta selvästi toisistaan. Sameusarvot vaihtelivat koko viikonloppun ajan 300 ja 450 NTU:n välillä (kuvat 13 ja 14).

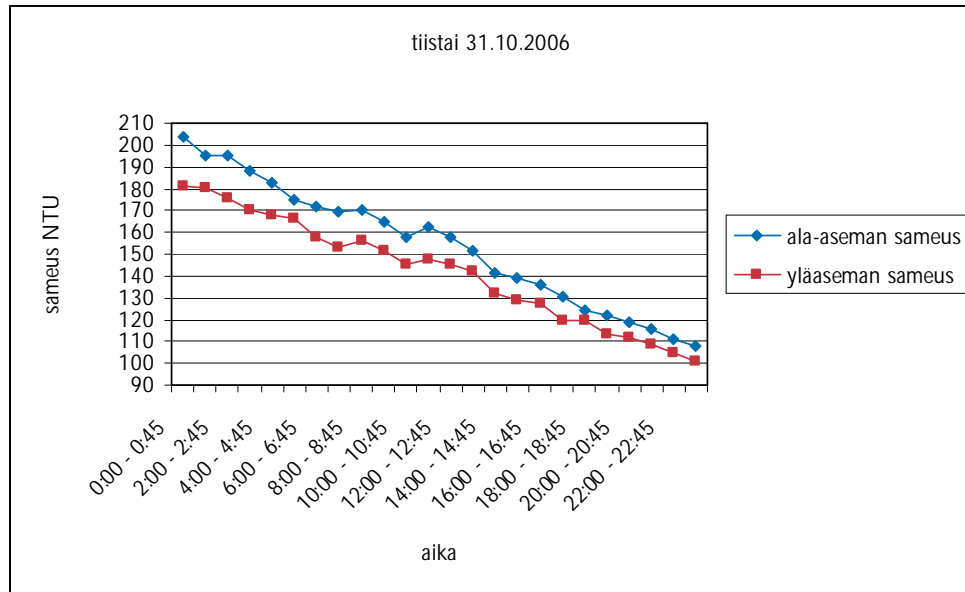
Kuva 16. Sävräsketin Kvarnforsin ylä- ja ala-aseman sameusmittausten tuntikohtaisten keskiarvojen kehitys 31.10.2006.

Tiistaina 31.11. oli vilkas kunnostuspäivä: klo 7.00–7.45 kosken kiveämistä, 7.45–8.20 kutusoran levitystä, 8.20–13.00 kosken kiveämistä, 13.30–15.10 kivien siirtoa, 15.10–16.00 kutusoran levitystä ja 16.00–17.00 kosken kiveämistä. Asemien sameusarvot olivat laskusuunnassa koko päivän, eikä selvää töistä aiheutuvaa samennusta arvoissa ole nähtävissä (kuva 16). Aamulla ja aamupäivällä on mahdollisesti tapahtunut lievää alle 10 NTU-yksikön nousua.

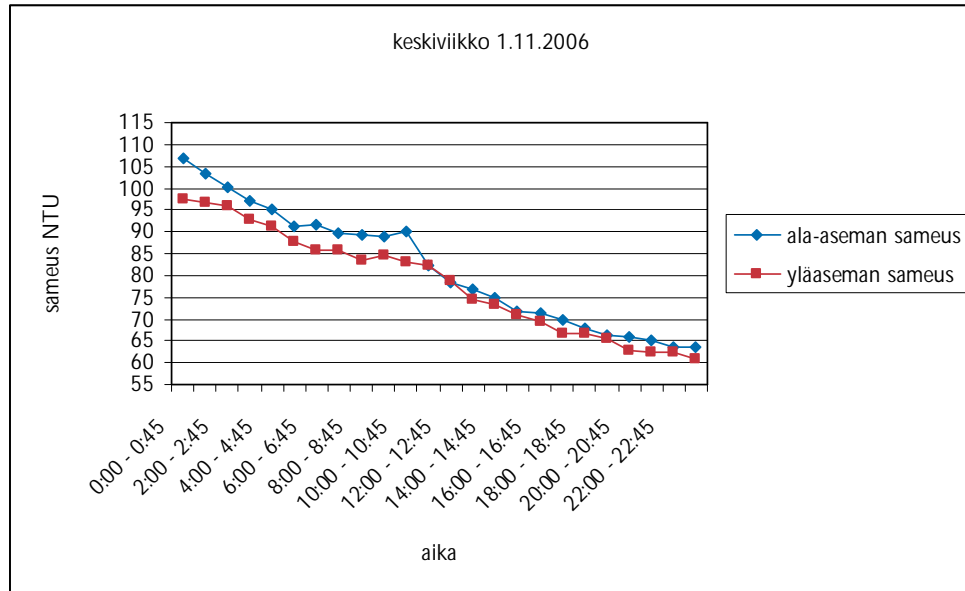
Kuva 17. Sävräsketin Kvarnforsin ylä- ja ala-aseman sameusmittausten tuntikohtaisten keskiarvojen kehitys 1.11.2006.

Keskiviikko 1.11. oli viimeinen työpäivä. Aamulla klo 7.00–8.00 levitettiin kutsoraa, 8.00–12.00 ja 13.00–13.30 tapahtui kosken kiveämistä. Asemien sameusarvot olivat laskusuunnassa koko päivän, eikä töistä aiheutuvaa samennusta arvoissa ole nähtävissä (kuva 17). Kun sameusarvot saavuttivat 80 NTU:n tason, eivät asemien arvot käytännössä enää poikenneet toisistaan.

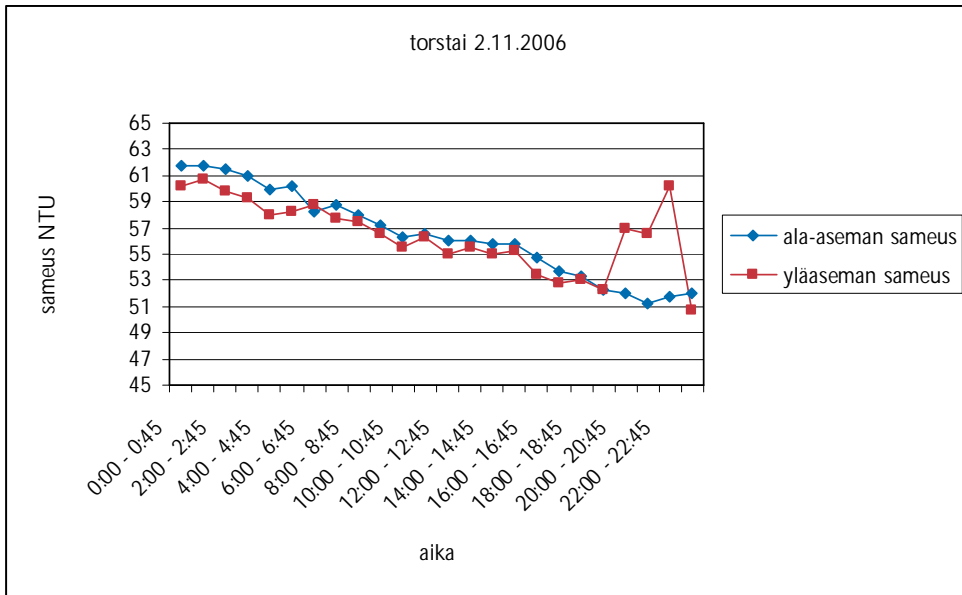
Kuva 18. Sävträsketin Kvarnforsin ylä- ja ala-aseman sameusmittausten tuntikohtaisten keskiarvojen kehitys 2.11.2006.

Kunnostusten jälkeisenä päivänä 2.11. asemien sameusarvot jatkoivat lievää laskuaan (kuva 18). Illalla yläaseman sameusarvossa tapahtui 10 NTU-yksikön lyhytaikainen nousu. Päivän päätteeksi päädyttiin 50 NTU-yksikön tasolle.

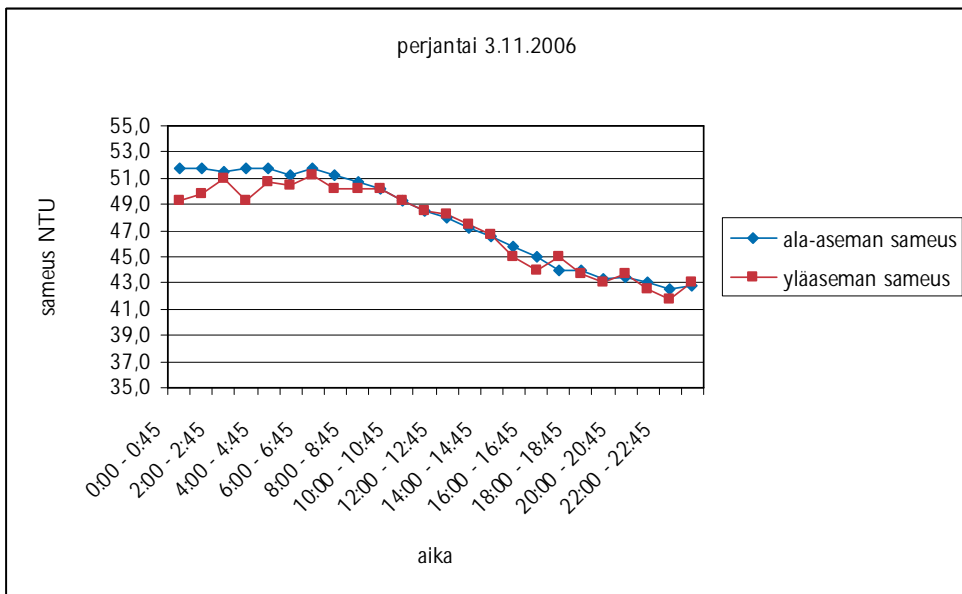
Kuva 19. Sävträsketin Kvarnforsin ylä- ja ala-aseman sameusmittausten tuntikohtaisten keskiarvojen kehitys 3.11.2006.

Perjantaina 3.11. ja lauantaina 4.11. sameusarvot laskivat edelleen (kuvat 19 ja 20). Lauantaina sekä ylä- että ala-aseman sameusarvo alitti jo 40 NTU-yksikön rajan.

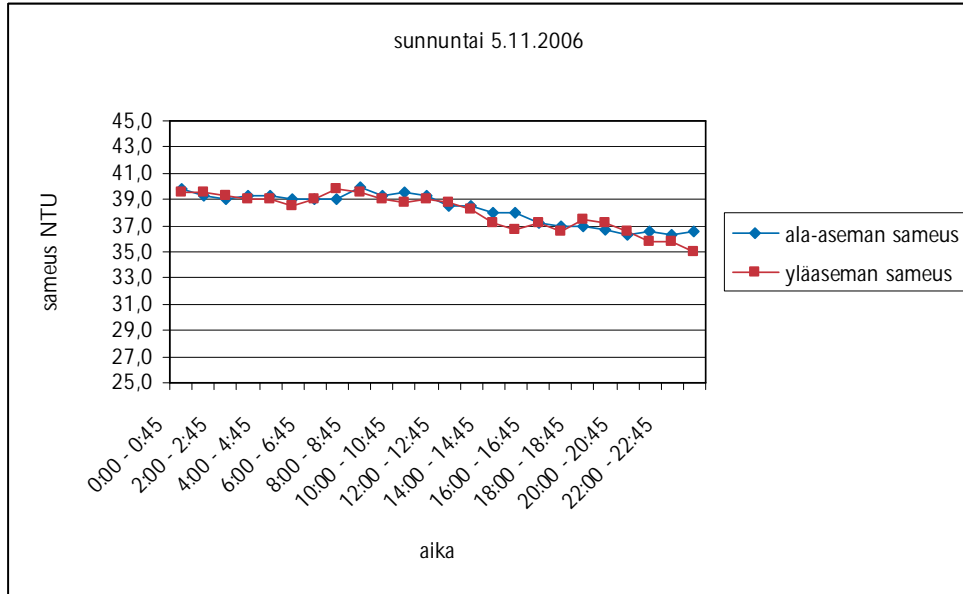
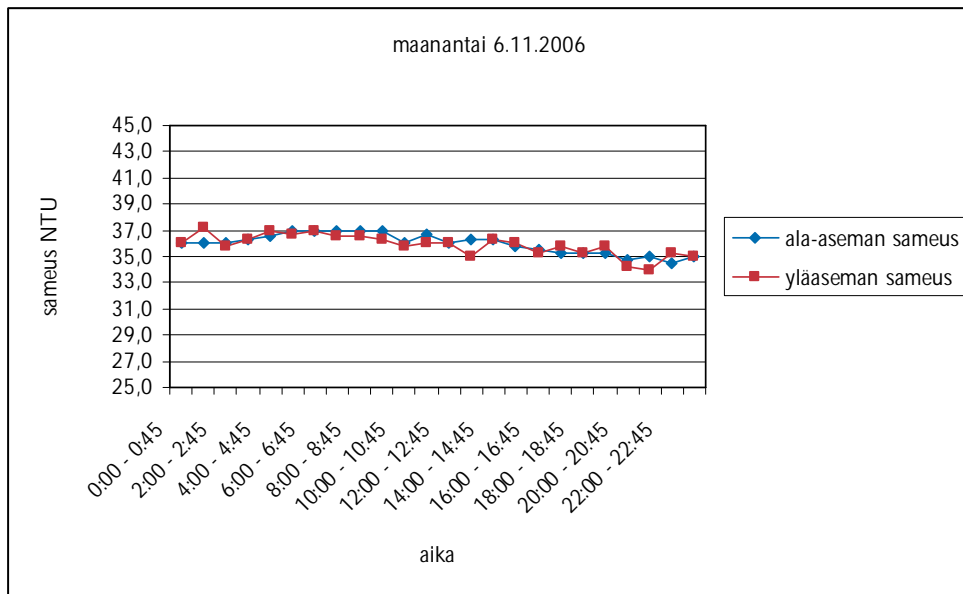
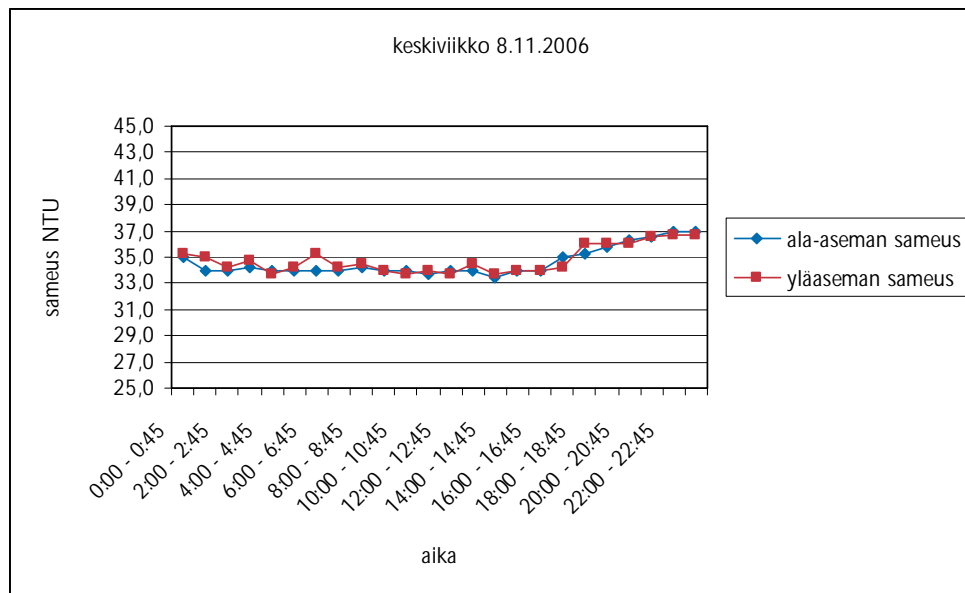
Liite 1.
Sävträsketin Kvarnforsin ylä- ja ala-aseman sameusmittausten tuntikoh-
taisten keskiarvojen kehitys 5.–10.11.2006

Seuraavina päivinä kummankin mittausaseman sameusarvot pysyivät pääasiassa alle 40 NTU-yksikön. Sameusarvoissa oli pientä vaihtelua 35 NTU-yksikön rajan molemmin puolin (liite 1).
