VEISTOLAN SIVUKAMARITUPA YHDISTYSTEN TALOKSI

MATTI MÄKELÄ, JUSSI KALLIOKOSKI, MATTI PALOSAARI
JA SULEVI RIUKULEHTO

2025

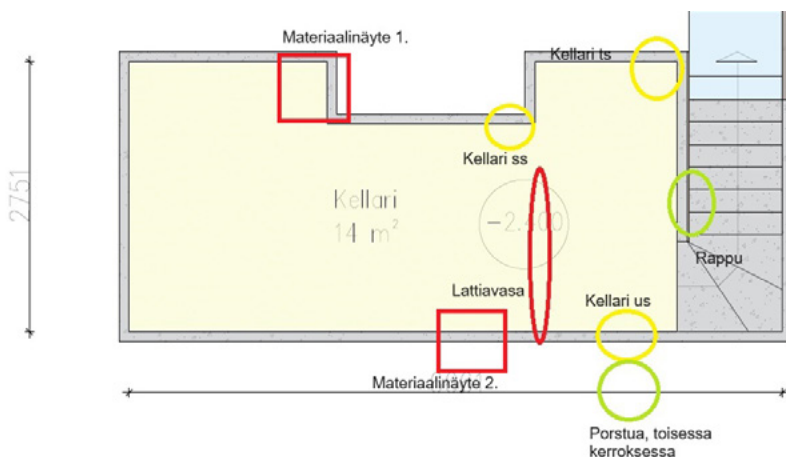
MATERIAALINÄYTTEIDEN (PUNAINEN NELIÖ) JA KOSTEUSMITTAUSTEN PAIKAT (BETONI, KELTAINEN; KUITULEVY, VIHREÄ; LATTIAVASA, PUNAINEN). PIIRROS MATTI PALOSAARI.

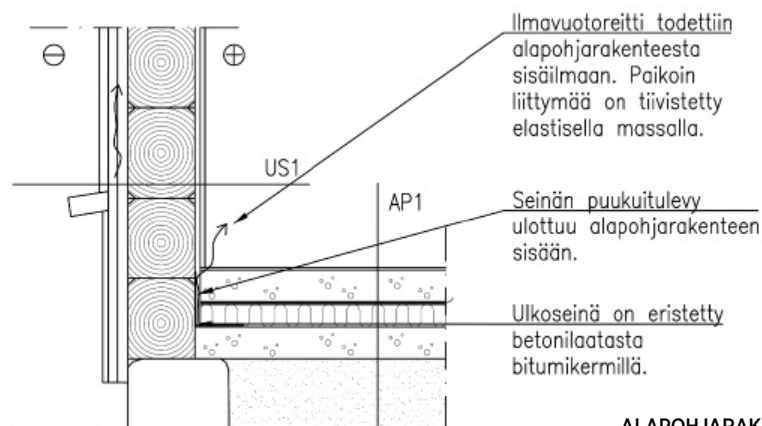
Rakennuksen nykyisenä alapohjarakenteena on pääosin alta tuulettuva ns. rossipohjarakenne. Kylpyhuoneena aiemmin toimineessa takkakamarissa on betonilaatta, jossa on betonilaatan ja hirsiseinän välissä lastulevy tai sementtilastueristys. Takkakamarista on purettu seinien levytykset ennallistamisen yhteydessä ja lattiassa olevasta urasta voikin päätellä niiden ulottuneen alapohjarakenteen sisään.

ALAPOHJARAKENNE TAKKAKAMARIN OSALTA. PIIRROS MATTI PALOSAARI.

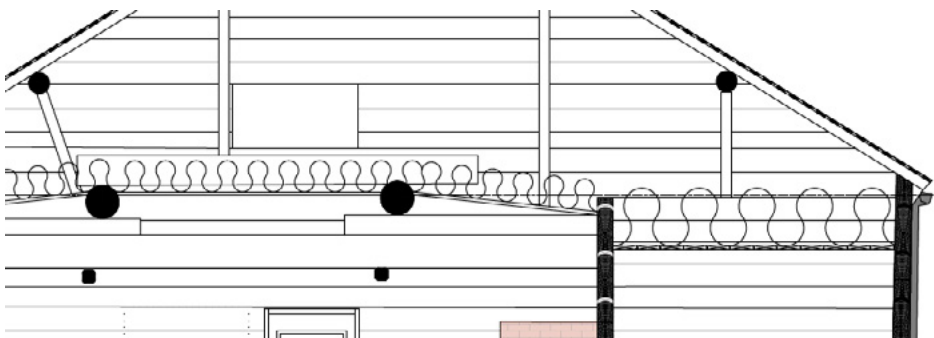
Eristeissä ei havaittu tarkastelussa vaurioviitteitä, muualla kuin takkakamarissa, josta on purettu jonkinlainen välipohjan läpivienti. Takkakamarissa on ollut suihku-kaappi tai suihkutila, mistä noussut kosteus on kastellut välipohjan eristeitä ja katon laudoitusta. Kosteusrasitus on poistettu ennallistamisen yhteydessä ja merkkejä uudesta kastumisesta ei tarkasteluhetkellä ollut. Aukko takkakamarin katossa kannattaa korjata

VÄLIPOHJAN RAKENNE ISONTUVAN PÄÄLLÄ. PIIRROS MATTI PALOSAARI.

ja korjaus tehdä käyttämällä mahdollisimman samanlaista laudoitusta, kuin tilan katossa on. Tämän jälkeen voi yläpuolelta lisätä eristettä paikatun kohdan päälle, jos sille käyttäjä kokee sille tarvetta.

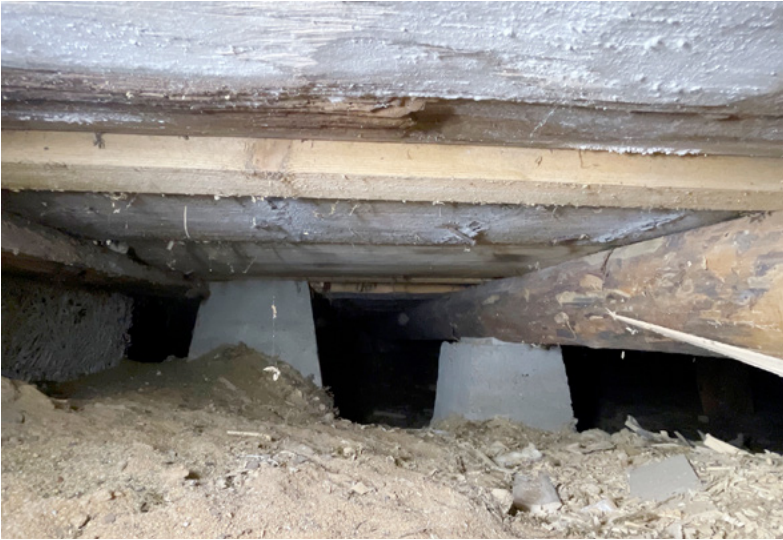
Rakennuksen alapohjat on toteutettu ryömintätalallisina rossipohjina, lukuun ottamatta takkakamarin valetulla betonilaatalla toteutettua lattiarakennetta. Kaikki rossipohjat tutkitaan ja ryömintätiloista poistetaan kosteudelle altistuva orgaaninen lahoava aines. Alapohjien tuuletuksen toiminta varmistetaan ja tarvittaessa sokkeliin puhkaistaan lisää tuuletuskanavia. Jatkossa huolehditaan, että tuuletuskanavat pidetään avoinna keväästä syksyyn.

RYÖMINTÄTILA LATTIAN ALLA. KUVA JUSSI KALLIOKOSKI.

Kaikkien huonetilojen alapohjarakenteet avataan sellaisista kohdista, joissa on ai-hetta epäillä kohonneita kosteuspitoisuuksia. Rakenteet pyritään avaamaan siten, että lattialankut saadaan purettua niitä rikkomatta. Mikäli alapohjapalkistossa, tukilaudoit-tuksessa tai alapohjatäytteissä havaitaan kosteuden aiheuttamia vaurioita, vaihdetaan

vaurioituneet täytteet ja rakenteet uusiin. Lattialankut numeroidaan siten, että merkinnöistä näkee lankkujen asennusjärjestyksen ja suunnan. Lankut irroitetaan mahdollisimman vähin vaurioin. Uusimisen yhteydessä eristekerroksen alapuolinen tukilaudoitus tiivistetään muovittomalla ilmansulkupaperoinnilla. Kaikki rakennuksen puurakenteiset alapohjat on todennäköisesti eristetty kolmella eri eristemateriaalilla kerroksittain. Alimpana noin 100 mm paksu sammalpehkukerros, sen päällä suunnilleen saman vahvuinen hiekkakerros, jonka päällä on osin epäyhdenäinen 50–100 mm paksu myöhemmin ruiskutettu ureavaahtokerros. Mikäli vanhat eristeet todetaan vaurioituneiksi, vaihdetaan ne hygroskooppiseen kosteutta sitovaan orgaaniseen eristeeseen. Eriste voi olla puhallettavaa tai levymuotoista puukuitueristettä tai vastaavaa. Vaihtoehtoisesti voidaan myös käyttää tiiviiksi poljettua sahanpurun ja kutterilastun sekoitusta. Eristetila paperoidaan tiiviisti ja päälle ladotaan numeroidut lankut alkuperäisessä järjestyksessä huolellisen puhdistuksen jälkeen, mikäli lankut todetaan purkamisen yhteydessä kunnoltaan uudelleenkäytettäviksi. Takkakamarin alapohjarakenne palautetaan ryömintätalalliseksi rossipohjaksi. Lattioiden pinnoista poistetaan tasoitteet sekä vanha maali ja ne pintakäsitellään suopakuuraamalla tai maalaamalla.

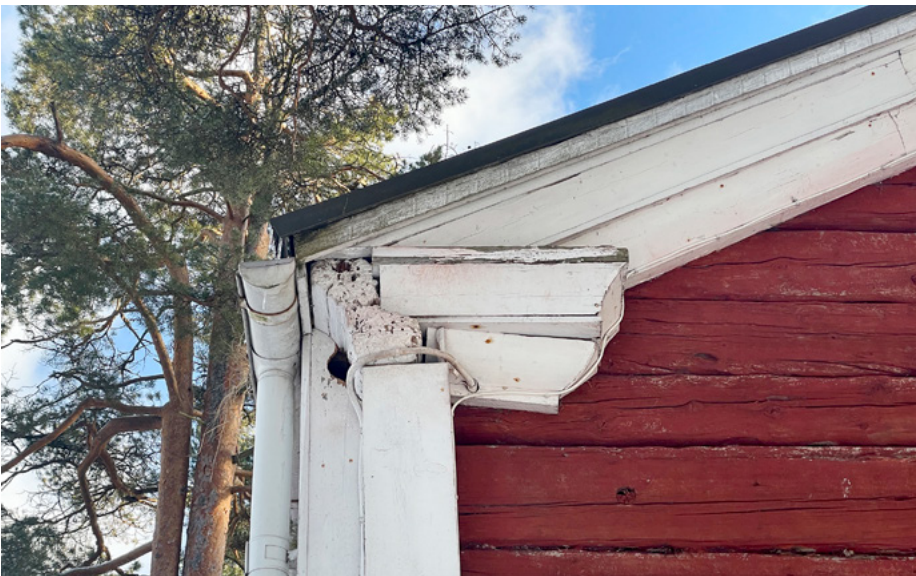
HIRSIRÄYSTÄÄN VÄHÄELEINEN KORISTEELLINEN PROFILOINTI. KUVA JUSSI KALLIOKOSKI.

Hirsiräystään vaurioituneet osat korjataan tiheäsisestä männystä tehdyillä puupaikoilla. Jos hirsiräystä on vaurioitunut pitemmältä matkalta ja vaatii osan vaihtamisen, työstetään paikkapuu vastaamaan alkuperäistä räystäsprofiilia. Paikkojen liitospinnat sahaetaan vinoiksi noin 45° kulmaan. Paikat kiinnitetään puutapeilla, tai huomaamattomalla ruuvi kiinnityksellä paksuilla kuumasinkityillä täkkipulteilla tai vastaavilla. Ruuvien päät tulpataan. Hirsiräystään notkahtaneet päätykonsolit oikaistaan ja kiinnitetään vaakatasoon, mikäli asennon korjaaminen onnistuu konsolin osia vaurioittamatta. Jos konsolien puutavara katsotaan niin vaurioituneeksi, ettei korjaus ja oikaisu ole mahdollista, työstetään uusi konsoli tarkasti alkuperäistä rakennetta noudattaen tiheäsisestä laadukkaasta männystä. Hirsiräystä maalataan pellavaöljymaalilla samaan sävyyn kuin ikkunoiden vuorilaudoitus.

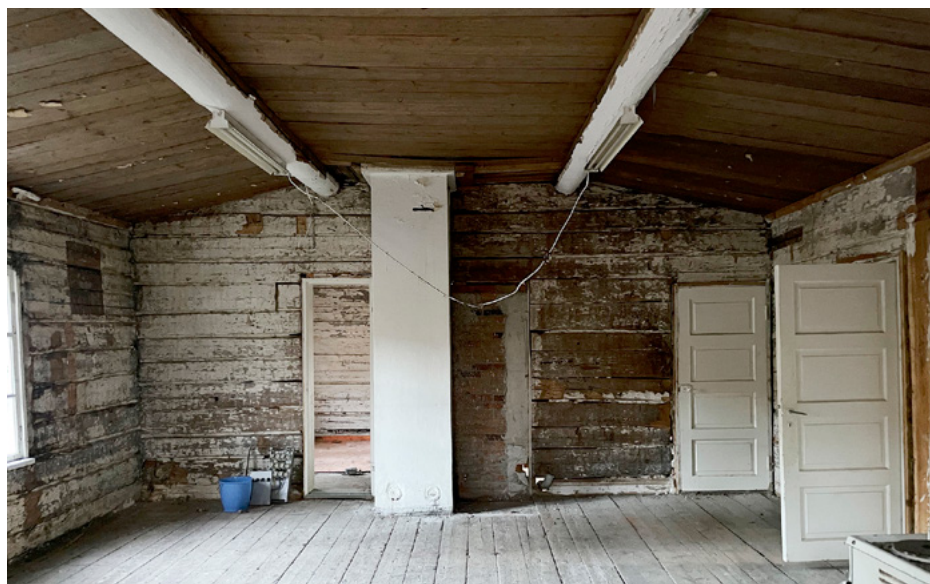
POHJATUPAAN ON MUURATTU NELJÄHORMINEN PIIPPU. KUVA JUSSI KALLIOKOSKI.

Tiilipiiput nuohotaan ja niistä poistetaan kaikki niihin kertynyt ylimääräinen aines, kuten naakanpesät. Piippujen kunnostuskelpoisuus tutkitaan. Mikäli päädytään ottamaan ne uudelleen tulisijakäyttöön, piippujen vaurioituneet muuraukset korjataan ja hormit massataan tarvittaessa sisäpuolelta. Välikaton eristeet kaivetaan piipun ympäriltä pois ja korvataan palosuojaeristeellä, jonka korkeus ulottuu vähintään 100 mm yläpohjan lämmöneristeitä korkeammalle. Eristeiden sisään ja ullakotilaan jäävä piipun ulkopinta tulee pinnoittaa vesikatteen tasoon asti, slammauksella tai rappauksella. Mikäli piippuja hyödynnetään ainoastaan painovoimaisen ilmanvaihtojärjestelmän osana, eikä tulisijoja oteta käyttöön, riittää piippuihin kevyempi tiivistävä korjaus, eikä paloeristeitä tarvitse uusia. Jos piippujen kunto ei mahdollista tulisijojen käyttöönottoa tai hyödyntämistä painovoimaisen ilmanvaihdon osana, muurataan piiput tarvittaessa uudelleen.

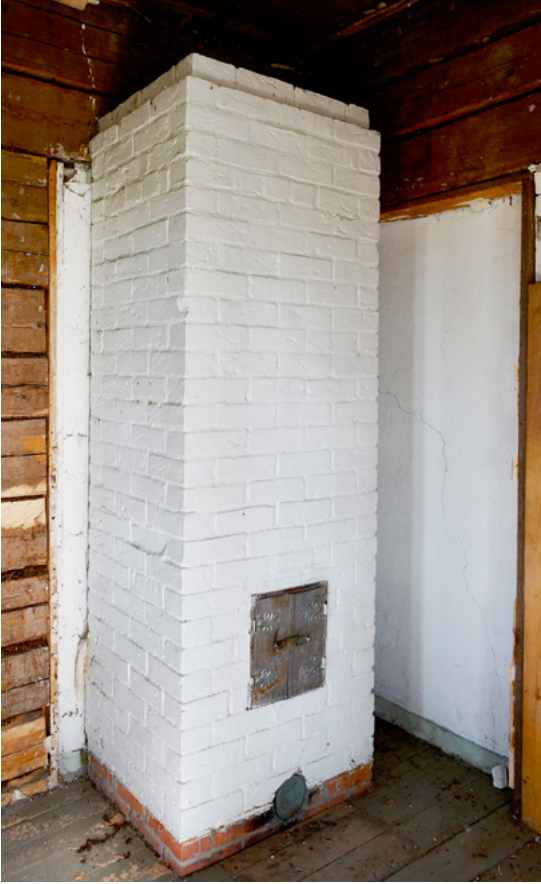
PORSTUAKAMARIN PYSTYUUNI. KUVA JUSSI KALLIOKOSKI.

Porstuakamarin pystyuunin ja porstuan hellan kunto tutkitaan ja mikäli tulisijat päätetään ottaa käyttöön, tehdään niihin tarvittavat korjaustoimenpiteet. Tulisijat korjataan korjausmassalla ja tarvittaessa vaurioituneita muurauksia uudelleen muuraamalla osaavan muurarin toimesta. Mikäli nähdään taloudellisesti mahdolliseksi, isotupaan muurataan leivinuunillinen kaarevaotsainen pohjalaistakka. Takka sijoitetaan tuvan takkakamarin puoleiseen nurkkaan. Nurkassa on sijainnut vastaava tulisija rakennuksen ollessa pystytettynä aikaisemmassa sijaintipaikassaan. Takan alapuolinen puinen lattiarakenne puretaan ja katkaistut lattiainiskat tuetaan. Tulisijaa varten muurataan perustukset, sekä tulisijan yhteyteen uusi piippu.
