# Julkisivujen ja parvekkeiden kestävyys muuttuvassa ilmastossa

Jukka Lahdensivu

SUOMEN YMPÄRISTÖ 17 | 2010

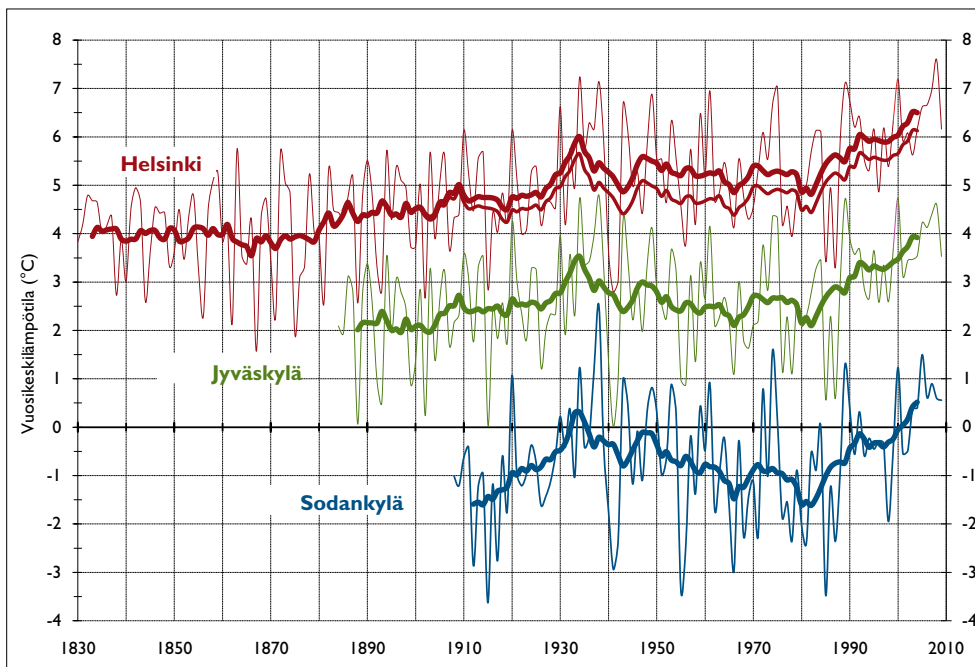
Kuva 4. Vuosikeskilämpötilat Helsingin Kaisaniemessä vuosilta 1830–2009, Jyväskylästä 1884–2009 ja Sodankylästä 1908–2009. Vuotuiset arvot ovat ohuella viivalla ja kymmenen vuoden liukuva keskiarvo paksulla. Helsingin lämpötiloista mukana myös arvio siitä, miten paljon kaupungistuminen on kohottanut lämpötilaa (kymmenen vuoden liukuva keskiarvo, keskipaksu viiva) (Ilmatieteen laitos 2010).

Jokainen vuosi ei ole sääolosuhteiltaan toisinto edellisestä, vaan sekä ulkoilman lämpötiloissa, suhteellisessa kosteudessa että sateisuudessa tapahtuu vuosittaista vaihtelua, ks. kuva 4. Sääolosuhteissa on ollut huomattavia vuosittaisia vaihteluja mutta keskimääräinen muutos on ollut ilmaston hidas lämpeneminen koko mitaushistorian ajan.

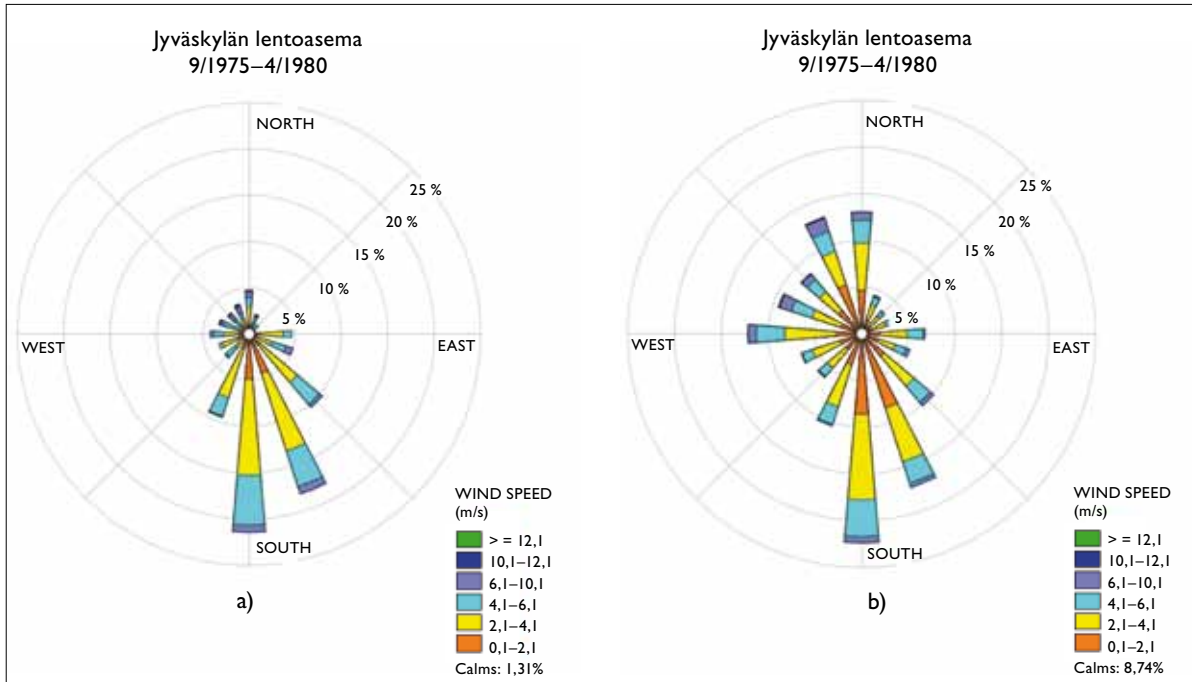
Kuva 7. a) Tuulensuunnat vesisateena tai räntänä tulleen sateen aikana ja b) tuulensuunnat kaikkina ajanhetkinä Jyväskylän lentoaseman mittauspisteessä talvikaudella ajalla syyskuu 1975–huhtikuu 1980 (Ilmatieteen laitos 2010).

Eri julkisivujen saaman viistosaderasituksen määrä vaihtelee mm. vallitsevien tuulensuuntien, pisarakoon, pisan putoamisnopeuden sekä tuulennopeuden mukaan. Julkisivuille tulevan sateen määrä on karkeasti noin puolet maahan vaakapinnalle tulleen sateen määrästä. Vetenä tai räntänä tulevan sateen suunta voi olla hyvinkin poikkeava verrattuna paikkakunnan kaikkiin esiintyviin tuulensuuntiin, kuten Ilmatieteen laitoksen tekemistä mittauksista voidaan havaita, ks. kuva 7.

Vetenä tai räntänä tuleva sade on Suomessa tullut yleensä etelän ja lännen suunnilta. Pohjoisesta tulevat sateet ovat olleet yleensä lunta. Tämä näkyy myös julkisivujen ja parvekkeiden vaurioitumisessa, pakkasrapautuminen on etelä- ja länsijulkisivuilla huomattavasti yleisempää kuin muilla julkisivuilla. Sama ilmiö voidaan havaita myös raudotteiden korroosion aiheuttamissa näkyvissä vaurioissa. Lumisateesta ei sellaisenaan ole haittaa julkisivuille, koska se ei pääse imeytymään rakenteen huokosverkostoon. Tästä syystä pohjoisjulkisivut ovat yleisesti paremmassa kunnossa kuin muut julkisivut.

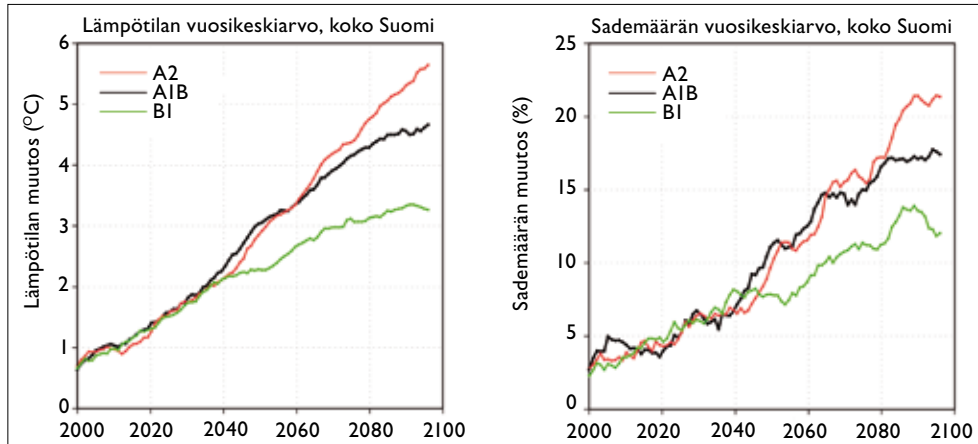
Kuva 8. Suomen vuotuisen keskilämpötilan (vasen kuva) ja sademäärän (oikea kuva) muuttuminen vuosina 2000–2100 verrattuna ilmastollisen normaalijakson 1971–2000 keskiarvoon. Ennusteet ovat 19 eri ilmastomallin tulosten keskiarvoja, ja ne on esitetty erikseen kolmelle kasvihuonekaaskenaariolle (BI, AIB ja A2) (Jylhä et al. 2009).

Ilmatieteen laitoksen ACCLIM-tutkimuksessa on käyty läpi erilaiset ilmastomallit ja arvioitu sekä laadittu sen perusteella ilmastomalleja Suomen olosuhteisiin. Kuvassa 8 on esitetty ACCLIM-hankkeen johtopäätöksiä pessimistisimmän, optimistisimmän ja todennäköisimmän kasvihuoneskenaarion vaikutukset lämpenemiseen sekä sateisuuteen (Jylhä et al. 2009 ja [www.fmi.fi/acclim](http://www.fmi.fi/acclim)).

Kaikissa päästöskenaarioissa keskilämpötila nousee suunnilleen yhtä paljon ja yhtä nopeasti vuoteen 2040 asti. Selvemmin erot eri päästöskenaarioiden mukaan tulevat tapahtumaan tämän vuosisadan puolenvälin jälkeen.

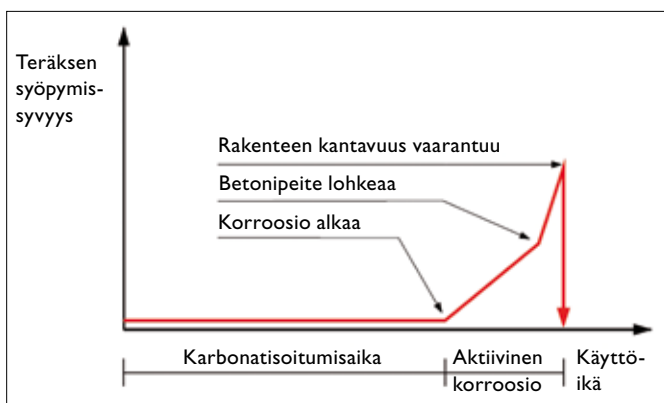
Kuva 10. Korrosioprosessin vaiheet. Betonin karbonatisoitumisvaiheen aikana rakenteeseen ei synny vaurioita. Rakenteen vaurioituminen alkaa aktiivisen korrosiovaiheen aikana. Rakenteen käyttöikä päättyy silloin, kun se korjataan joko teknisten tai ulkonäöllisten syiden vuoksi.

**Aktiivinen korrosiovaihe** voi kestää useita vuosia sen jälkeen, kun teräksen pinnassa oleva passiivikalvo on rikkoutunut joko betonin karbonatisoitumisen tai kloridien vaikutuksesta. Aktiivisen korroosion aikaan vaikuttavat raudoitteen betonin paksuus suhteessa raudoitteen halkaisijaan sekä betonin kosteuspitoisuus ja lämpötila. Korroosionopeus kasvaa merkittävästi betonin suhteellisen kosteuden noustessa yli 80 %. Näin sateelle alttiissa pinnoissa aktiivinen korrosio etenee nopeammin kuin sateelta suojatuissa pinnoissa.

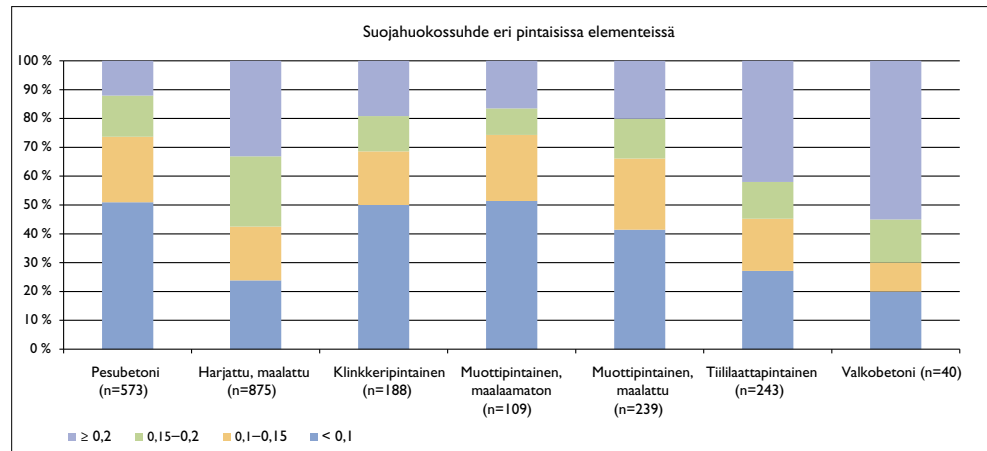
Kuva 11. Suojahuokossuhdejakaumat eri julkisivupintatyypeissä (Jokela 2008).

Sekä betonijulkisivujen että parvekkeiden pakkasenkestävyys on varsin puutteellinen. BeKo-tietokannan mukaan 59 % parvekkeista ei ole ollenkaan kosteusrasituksen toimivaa suojahuokostusta. Vain 10 % parvekkeista täyttää betoninormien vaatimuksen  $pr \geq 0,20$ . Julkisivujen eri pintatyyppien osalta tilanne on kuvan 11 mukainen.

Parhaiten betonin huokostus on onnistunut maalipintaisessa harjatussa betonissa sekä tiililaattapintaisessa ja valkobetoni-julkisivuissa. Näissä betoninormien vaatimuksen  $pr \geq 0,20$  ylittää 32 %, 41 % ja 54 % näytteistä vastaavassa järjestyksessä.

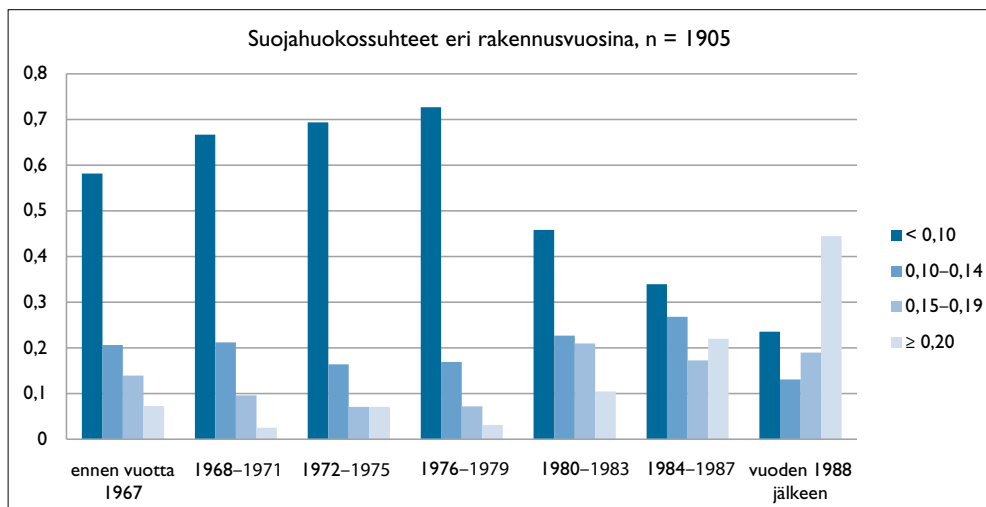
Kuva 12. Parvekerakenteiden suojahuokossuhteet nelivuotiskausittain jaoteltuna BeKo-tietokannan perusteella (Weijo 2008).

BeKo-tietokannan perusteella lisähuokostuksen käyttöönotto ulko-olosuhteille altistuvissa betonirakenteissa voidaan havaita alkavan hitaasti vuodesta 1976 lähtien. Vasta vuoden 1981 jälkeen betonin lisähuokostus alkaa vakiintua betonielementti-tuotannossa.

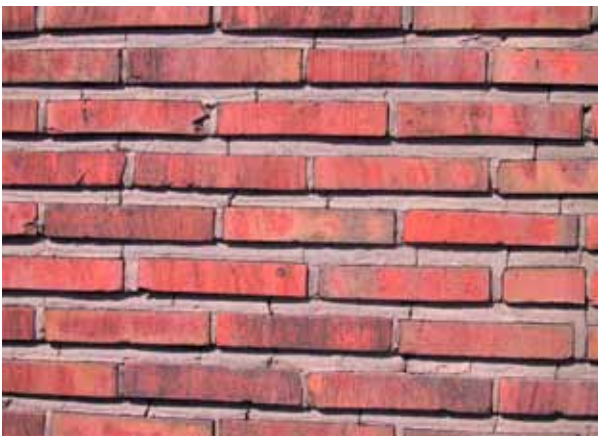
Kuva 15. Tiilimuurin rapautunutta jälkisaumausta. Epäyhtenäinen ja tiilestä irti oleva saumalaasti mahdollistaa sadeveden esteettömän pääsyn tiilen vaakapinnalle, jossa vedenimukyky ja -nopeus ovat julkisivupintaa suuremmat.

Massiivisten tiilimuurien tyypillisin vauriomekanismi on ollut muurauslaastin pintaosan pakkasrapautuminen 10–30 mm:n syvyydelle. Pakkasrapautumaa esiintyy erityisesti jälkisaumatuissa laasteissa. Tiilien pakkasenkestävyys on yleisesti ollut kohtalaisen hyvä, laaja-alaista pakkasrapautumaa esiintyy harvoin ja tällöinkin kyseessä on yleensä ollut poikkeuksellisen ankara säärasitus. Rakennusten yläosien ja erilaisten ulokkeiden muurauslaastin pakkasrapautumisen seurauksena reunimmaisat tiilet ovat usein varsin heikosti kiinni muurauksessa.
